NOTA 01

REV.	DESCRIÇÃO	DATA	EXEC.	VERIF.	APROV.
01	RESPONSÁVEL CAU / CREA	05/2022			
SECRETARIA MUNICIPAL DE OBRAS PÚBLICAS					
CLÍNICA DO IDOSO					
PROJETO BÁSICO-PLANTA BAIXA - FACHADA					
RUA ESTUDANTE ELGIRA DE OLIVEIRA COUTINHO, Nº 400					
BARREREA, SAQUAREMA - RJ					
ARQ. ELETRÔNICO					
CLÍNICA DO IDOSO-ARQ-01					
01

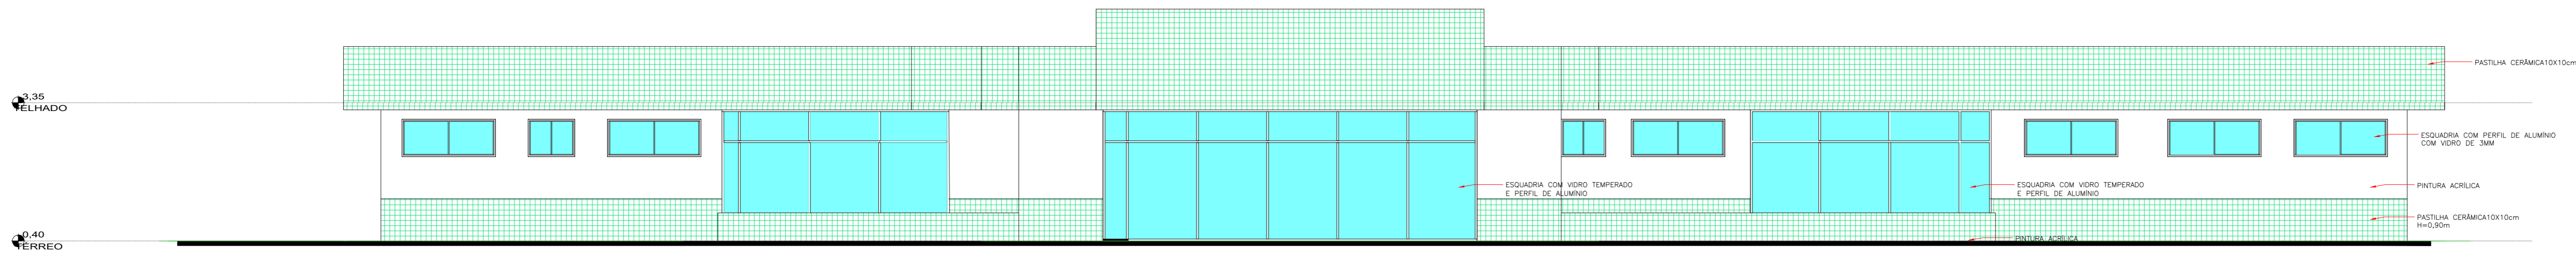
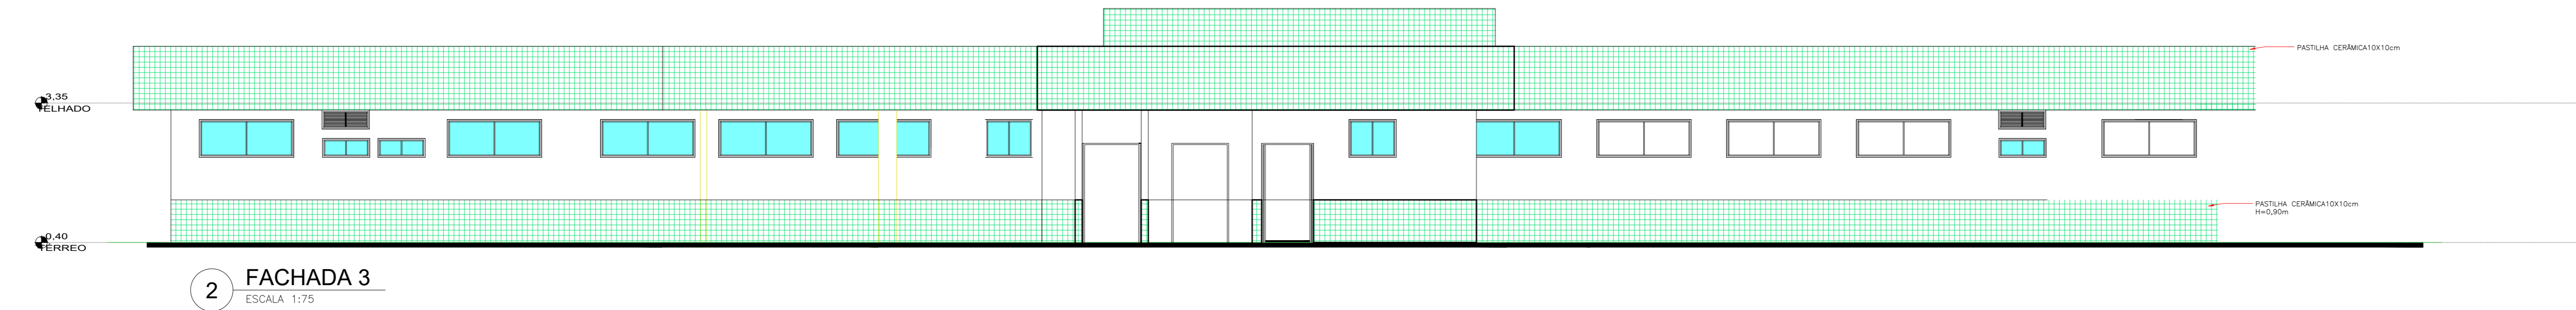
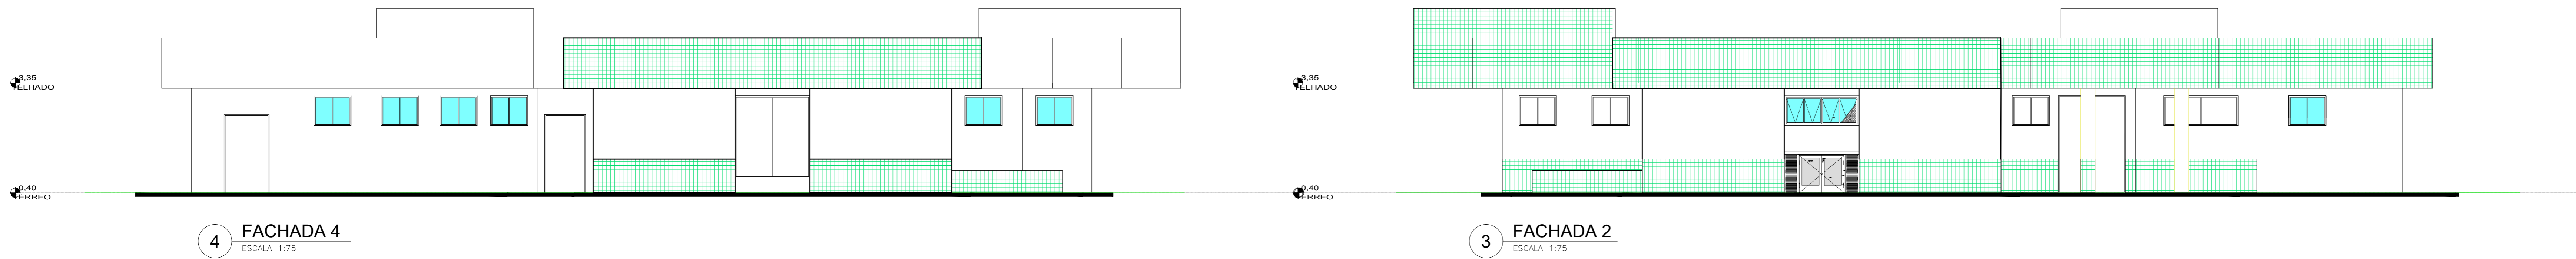
Na construção, foram observadas algumas avarias relatadas conforme quadro de legenda.

Foi identificado também ausência de, e possíveis erros, no projeto, tais como:

- Inexistência de torre de coleta d'água e cobertura em toda edificação.

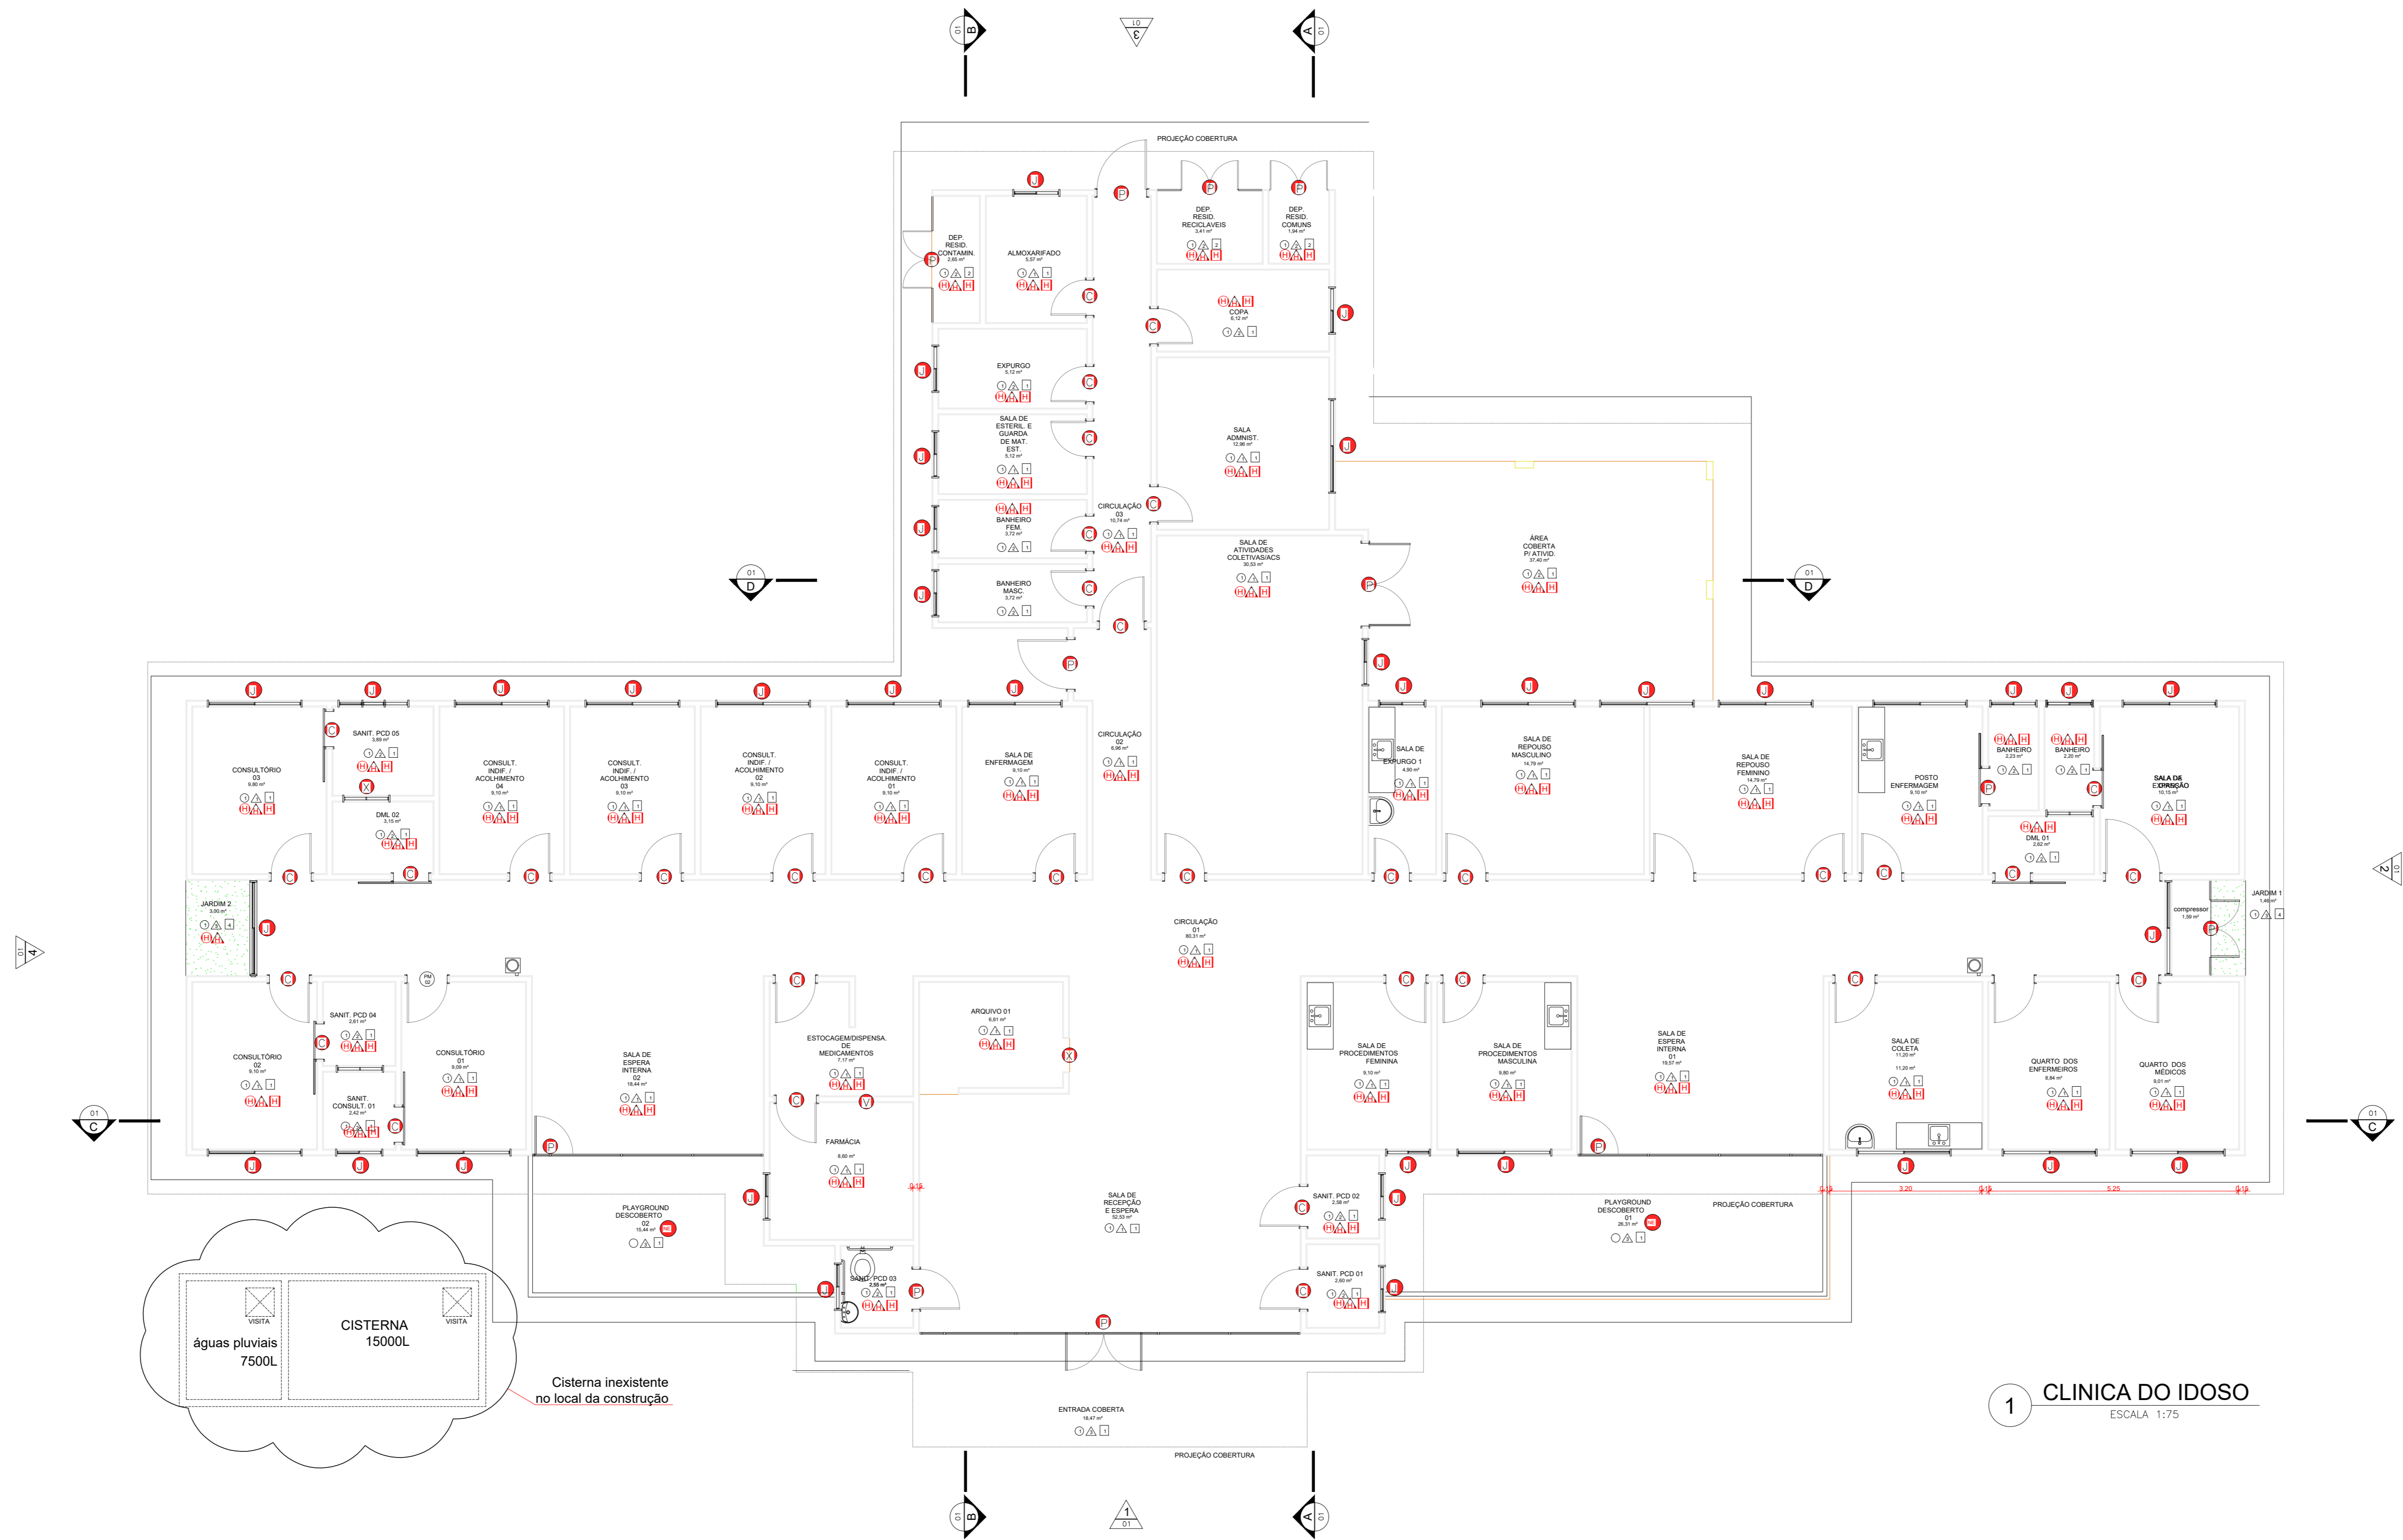
QUADRO DE LEGENDA	
	Porta e caixonetes inexistências
	Somente Caixonete
	Vão sem acabamento
	Vão inexistente
	Janelas inexistente ou danificada
	Área inexistente
	Piso de mármore faltando polimento
	Parede faltando pintura ou cerâmica
	Teto faltando acabamento
